Prolongation/La route coupée de Nkembo-Nord

Un coup dur pour les habitants et les usagers

Libreville/Gabon

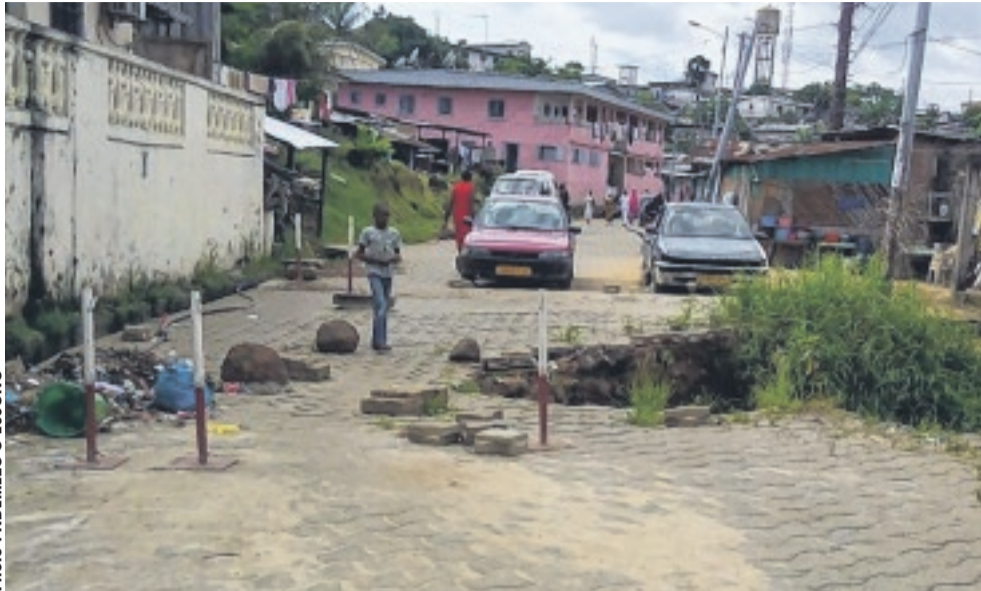
Photo : NDEMEZO ESSONO

Une buse emportée par les eaux de pluie est à l'origine de la dégradation d'une partie de la route qui dessert Nkembo-Nord, au point que le trafic est actuellement interrompu sur cette artère qui constitue un raccourci pour les automobilistes fuyant les embouteillages du grand marché situé en amont. La route ayant toujours été un facteur de développement, d'intégration sociale et économique, on mesure aisément le calvaire qu'endurent les habitants du quartier et les autres usagers.

LA chaussée en pavés de l'axe routier reliant le carrefour ENESP au château d'eau de Sotéga, dans le 2e arrondissement de la commune de Libreville, est sérieusement endommagée au niveau de l'église de l'Ascension du Christ du Gabon, au quartier Nkembo-Nord. L'environnement est tellement dégradé à ce niveau que le chef de quartier, François Nguema, pour parer à toute éventualité et, surtout, éviter que le bout de chaussée restant ne s'écroule à son tour, a dû fermer cette voie à la circulation des automobiles.

La buse ayant été emportée par les eaux, la chaussée s'écroule progressivement.

SOLUTION. Selon cet auxiliaire de commandement, ce qu'il faut à cet endroit sinistré, c'est un ouvrage réalisé dans les règles de l'art car, mettre une autre buse à la place de celle qui a été emportée par les eaux ne résoudrait pas le problème mais serait, plutôt, un éternel recommencement. « Nous avons saisi le maire du 2e arrondissement qui, à son tour, a saisi qui de droit. Nous attendons, rien n'est toujours fait », regrette le chef de quartier. Bien que désemparé, François Nguema ne baisse pas les bras. Aussi, invite-t-il les pouvoirs publics à accomplir leurs missions régaliennes. Et l'une d'elles consiste justement à construire et à entretenir des routes, pour le plus grand bien de la population. Circonscription administrative connue pour son

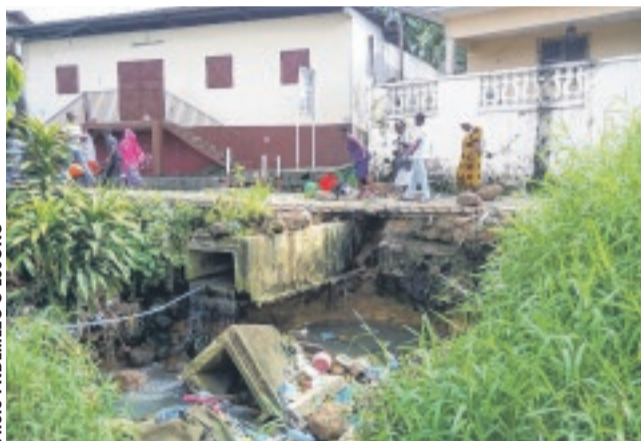
Photo : NDEMEZO ESSONO

Une vue de la dégradation de l'environnement, après que la buse a été emportée par les eaux de pluie.

la conduite prévue à cet effet, finissent par remonter pour se retrouver finalement sur la chaussée, ce qui contribue à détériorer la partie de la chaussée encore intacte. Le pire peut arriver à tout moment », clame ce commerçant ouest-africain.

« La route est coupée depuis plus d'un mois, mais le problème remonte à plusieurs années. La buse a été mal placée et, en plus, elle était petite par

rapport au flux d'eau qu'elle était censé évacuer. J'avais saisi plusieurs fois les autorités sur ce problème. Malheureusement, j'ai prêché dans le désert, parce que rien n'a été fait pour remédier à la situation. La conséquence en est que cette buse a fini par être emportée par les eaux de pluie », déclare M. Nguema.
