Des travaux d'envergure entre l'échangeur de Nzeng-Ayong et la station-service Gabon Oil ?

UN trou à l'origine d'éboulements sur la seconde voie nécessite aujourd'hui des travaux durables pour prévenir le pire.

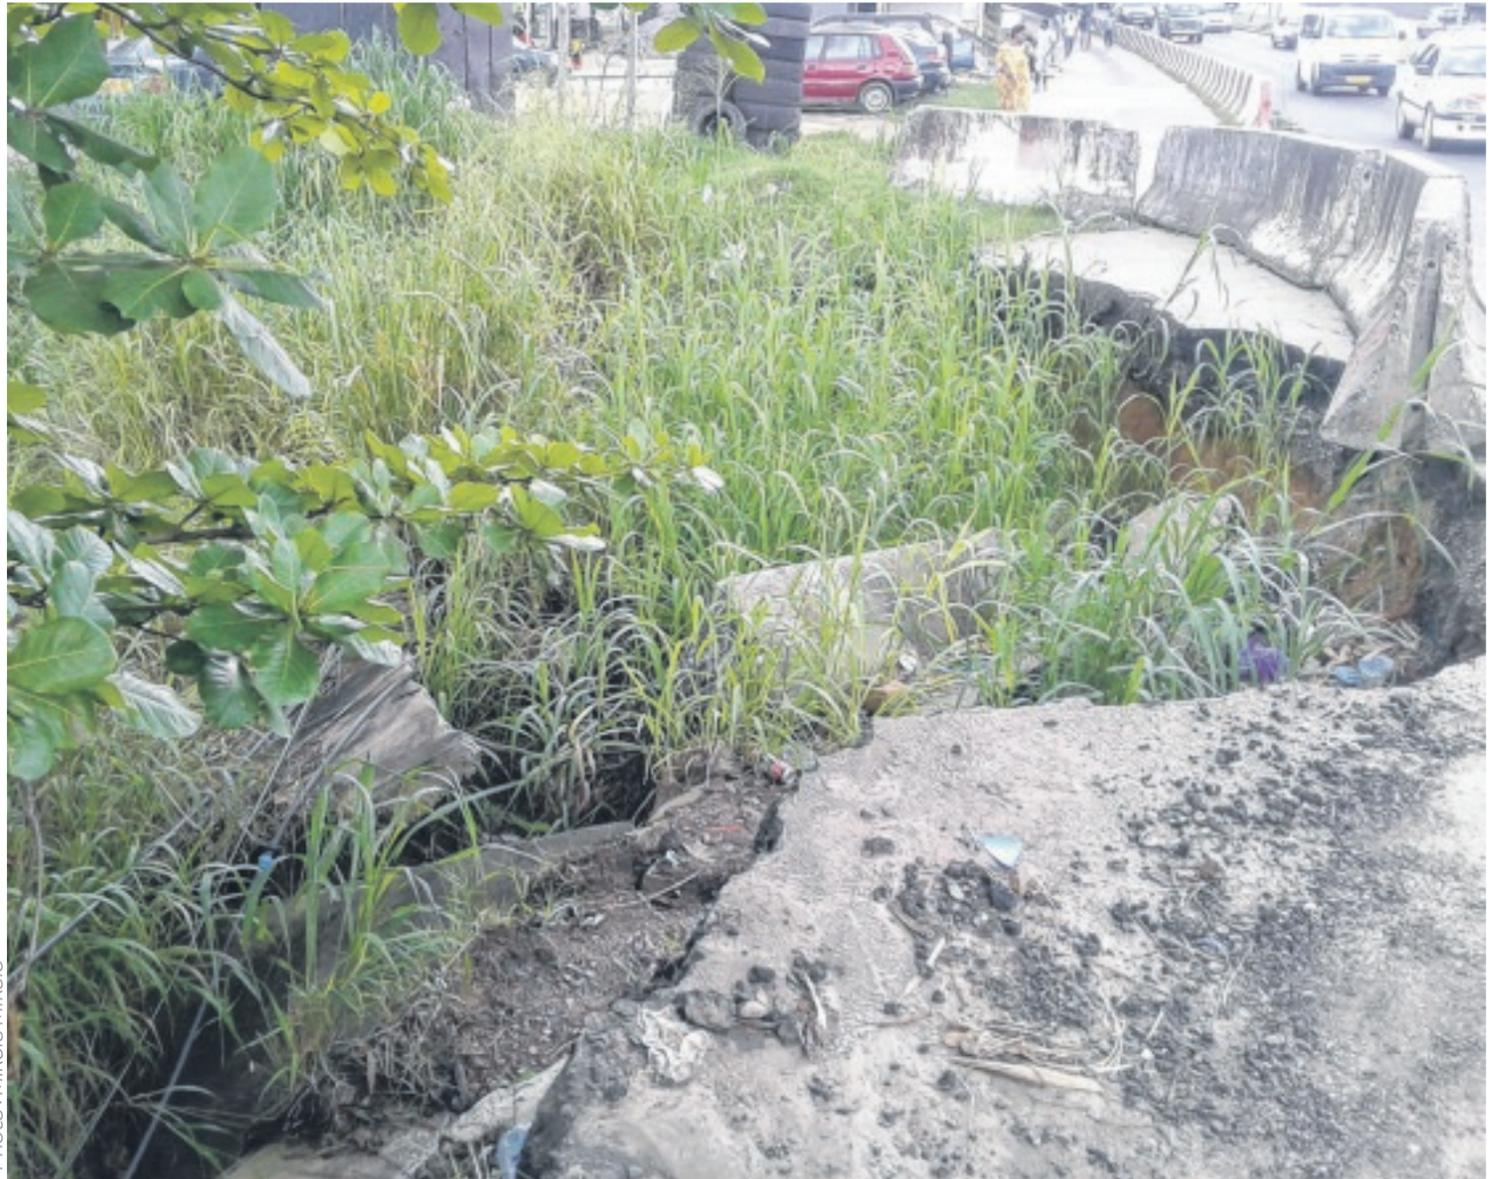
La seconde voie en face de la station-service Gabon Oil s'érode progressivement en dessous.

Sur la seconde voie, quelques séparateurs modulaires de voies en béton attirent notre attention. Et le constat y est ahurissant : la chaussée s'effondre progressivement en dessous. La situation est telle qu'elle inquiète sérieusement les habitants installés dans les environs. Une rigole passe juste derrière les chambres d'une maison. Une dame nous fait découvrir un mur en béton qui sépare la maison érigée en contrebas d'une vallée

"Cette petite rivière derrière notre habitation n'est pas la cause de l'éboulement. La dalle, vieille de plusieurs années, s'est affaissée. Les caniveaux sont bouchés. Les eaux se déversent quasiment sur notre maison avec tout ce que cela comporte comme dégâts matériels. Il n'y a jamais eu de

DES travaux d'envergure, comme ceux réalisés au niveau des Charbonnages il y a quelques mois, à la hauteur du Lac Bleu, seraient aujourd'hui les bienvenus entre la station Gabon Oil et l'échangeur de Nzeng-Ayong. Tant ceux qui y ont été entrepris jusque-là, estiment de nombreux observateurs, n'ont relevé que du bricolage : bouchage de trous et résorption de nids-de-poule, alors que le réseau de canalisations, très défectueux, requiert désormais une véritable cure de jouvence.

Sur la seconde voie, le délabrement du réseau de canalisations a engendré un éboulement qui, année après année, prend de l'ampleur. Et plus il y a de fortes pluies, plus l'érosion menace la tranquillité des habitants établis dans les environs. Les autorités en charge de l'aménagement du réseau routier, et singulièrement les Travaux publics, sont ici interpellées pour faire bouger les lignes, et prévenir éventuellement le pire.
